**VARA VALLA
ÜHISVEEVÄRGI JA -KANALISATSIOONI
ARENDAMISE KAVA**

Aastateks 2005-2017

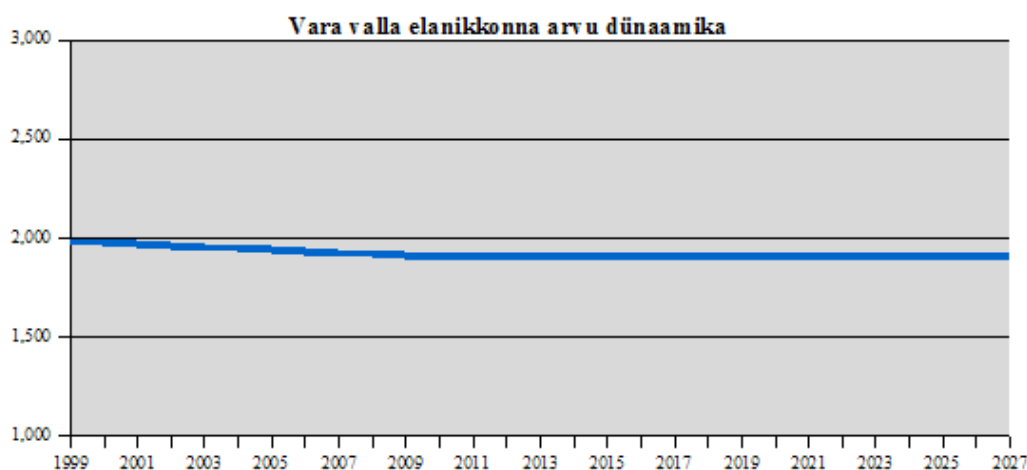
kolme aasta jooksul on elanike arv vähenenud 16 inimese võrra. Üle 65-aastase elanikkonna osatähtsus on kasvanud 3 aasta jooksul 18,32%lt 18,72%ni samuti on suurenenud vanema elanikkonna arv - kasvades 362 lt 367 inimeseni. Kuni 18-aastase elanikkonna osatähtsus on alanenud 26,3%lt 25,8% ni. Konsultandi hinnangul jätkub vallas elanikkonna vähenemine ka lähiaastatel, seda eelkõige noorema elanikkonna arvukuse vähenemise tõttu. Konsultandi poolt koostatud elanikkonna prognoos on toodud juuresoleval joonisel.

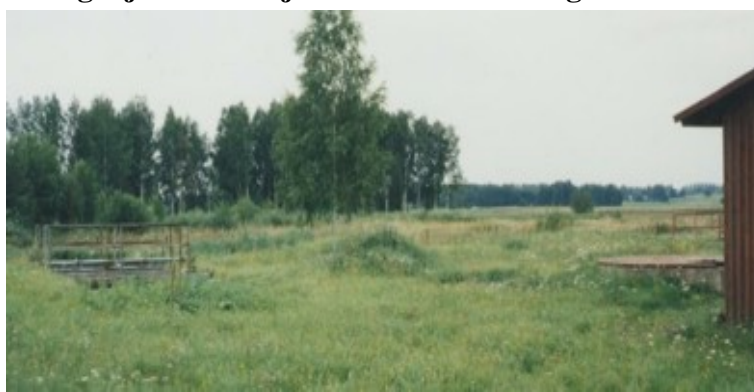
Olemasolev BIO 100 tüüpi aktiiv-mudapuhasti (pildil) jõudlus on $Q = 80-150 \text{ m}^3/\text{d}$, $R = 20-45$

kg BHT₇/d, 320-700 ie. Biotiigi bakteriaalne puhastusefekt on 96-99,9%. Vetikad seovad orgaanilise aine lagunemisel tekkivaid toitesooli: lämmastikuühendeist 75-90% ja fosforist 80-98%. Biotiikide arvutuslikuks ööpäevakoormuseks võetakse talvetingimustes Eestis 550 ie ha kohta (30 kg BHT₅/ha). 2002 aasta 30.septembril on võetud Vara reoveepuhasti biotiikide sisse ja väljavoolust veeproov ning (analüüsi) tulemused on alljärgnevas tabelis.
